CASE3
【多重防御】

「水上げ小屋」に見る 地域に根づいた 水防の知恵

母屋が浸水しても 逃げ込める離れ

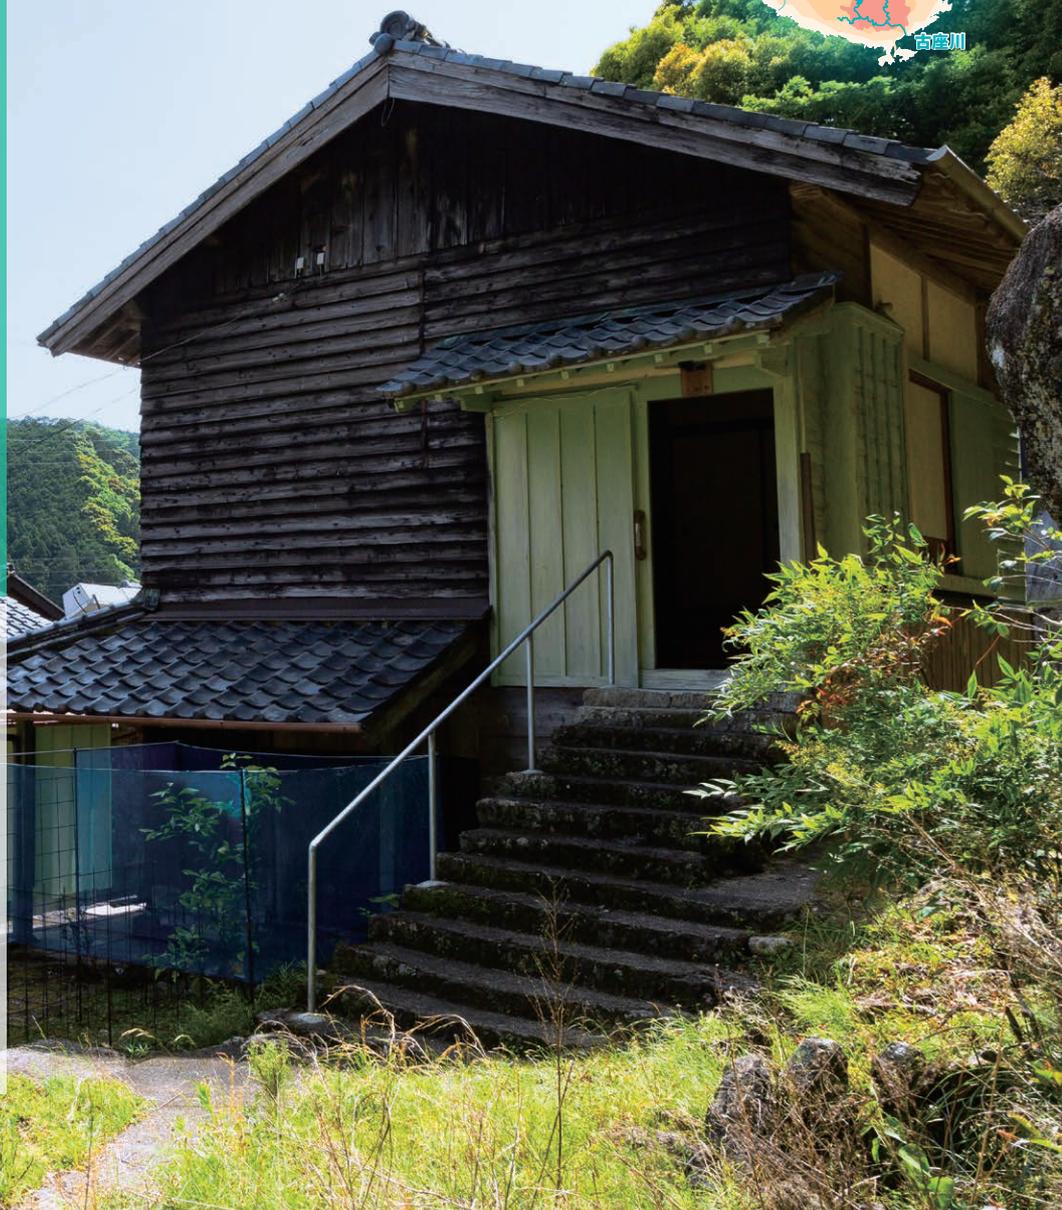
古座川流域に残る「水上げ小屋」。左の家屋が母屋で、水上げ小屋は敷地内の一段高いところに設けられている

「古座川町の水上げ小屋は母屋の軒先の高さに建っているのが普通です。そして、すぐ逃げ込めるよう動線が確保されています。母屋もある程度高上げていて、数十年に一度の頻度で起こる床上浸水は許容するけれど、屋根までは水没せず家屋流出が起こらない高さになっています。さらに水上げ小屋は浸水しない高さに建てられている。長年の経験から培われた家づくりです。いつ水害が起きても重要な物をすぐ持ち出せるように家のなかで常にきちんと整理されているのも印象的です。昔ながらの水防の知恵が活かされています」と平田さんは言う。

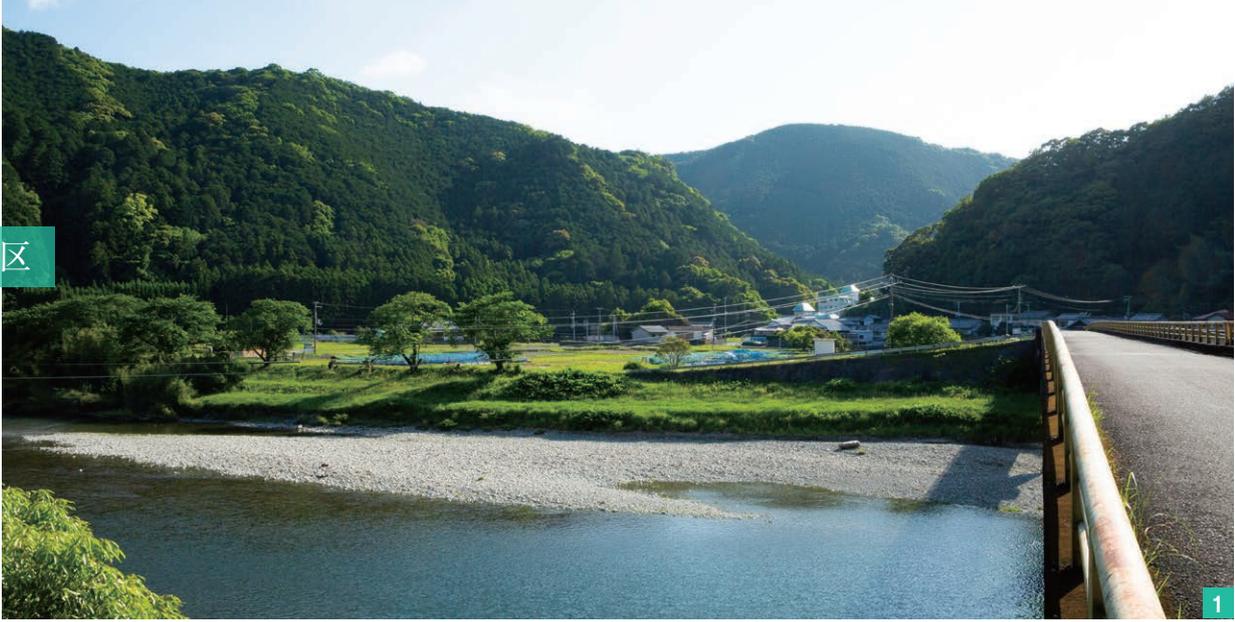
1 古座川の左岸から見た高瀬地区。地盤がやや低く、地形の関係もあって毎年のように洪水が起こる 2 高瀬地区・南さん宅の水上げ小屋とスロープのように延びる母屋からの避難経路 3 2011年の紀伊半島大水害時の避難について語る南千恵さん 4 母屋にいくつもあつた過去の浸水跡を指差す南篤子さん 5 2011年の紀伊半島大水害における古座川流域の洪水時水位

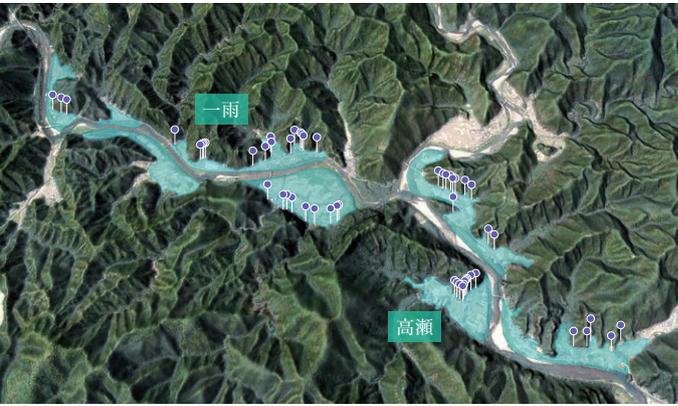
(右) 古座川流域に残る水上げ小屋を見出した和歌山大学システム工学部の准教授、平田隆行さん。現地を案内してくれた
(左) 平田さんが調べた古座川の浸水域と「水上げ小屋」の分布図 平田隆行さん提供資料をもとに編集部作図

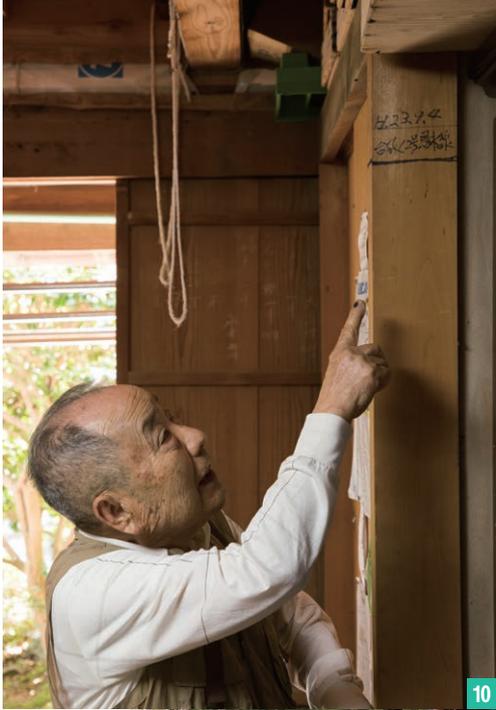
6 4棟が隣接する一雨地区の水上げ小屋。母屋より少し高いところにある 7 藤田和代さん宅の水上げ小屋。窓からの眺めもよく、客間としても十分使える 8 9 水上げ小屋について語る小谷卓子さんと小谷さん宅の水上げ小屋。2011年には水上げ小屋のすぐ下まで水が上がってきたという 10 11 納屋に残る2011年の浸水跡を示す藤田遼一さんと藤田さんの水上げ小屋。2011年の水害時、藤田さんは義理の息子から「上に逃げて!」という電話を受けて「首まで水がきた」状況で水上げ小屋に逃げ、九死に一生を得た

藤田瑳一さんは小学生のとき自宅の水上げ小屋に「洪水に備えて学校にあった天皇皇后両陛下の御真影額を移していた」のを覚えている。藤田さんの背丈ほどの浸水位置を示す印が納屋の柱に。水害が頻発する地域ならではの風習だ。

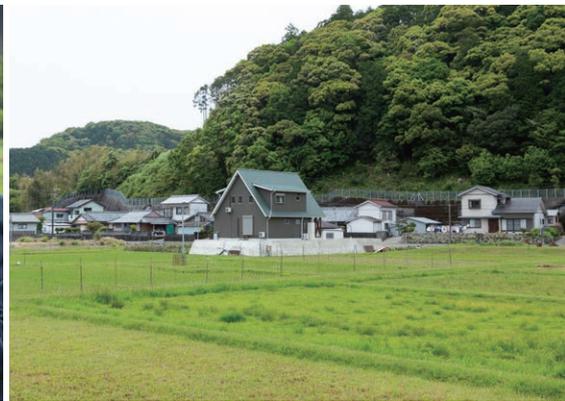
2011年の紀伊半島における土石流と地質・地形および降雨の関係について語る後誠介さん。水害を減らすための工夫が見られる那智勝浦町の集落。山際には古くからある家が建つ

後さんは、水害を減らす工夫を施した地形が見られる那智勝浦町の中里・庄地区を案内してくれた。太田川下流沿いの集落では、氾濫で被害を受ける水田よりも高い位置に、嵩上げて住宅が建てられている。もう一段高い河岸段丘上には避難所となる寺院と墓地がある。古座川沿いの高瀬地区も寺院と墓地は山裾の高台にあった。

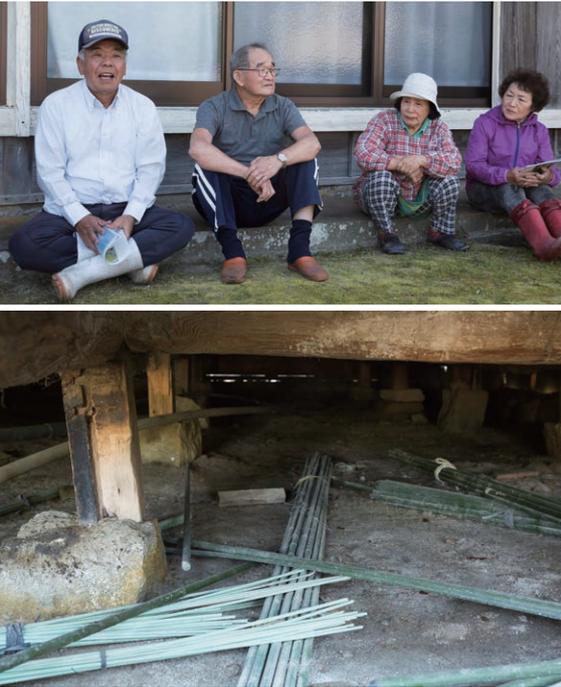
(上)高瀬地区の南さん宅で、毎年のように起こる洪水と水上げ小屋まつわる話を聞かせてくれた住民の方々。左から山口裕久さん、芝 忠夫さん、芝 和恵さん、山口かよさん
(下)南さんの母屋の床下。基礎をコンクリートで固めていないのは、浸水した水を土にしみ込ませて抜くため

高瀬地区では母屋の床下の基礎

をコンクリートで固めていない。支柱は石で支え、床下に動物が棲むのを防ぐため周囲は取り外し可能な板で覆っている。この構造は浸水した水を土にしみ込ませて抜くためだ。山口裕久さんは「そういう事情を知らないハウスメーカーが建てた新築の家は、基礎をコンクリートで固めてしまったので、浸水後は床下がプールのようになり水が溜まっています」。画一的な工法はこうした事態も引き起こす。
